Massivholz-Außenwände

So gelingt die Kabelinstallation

Werden Holzoberflächen bei der Massivholzbauweise sichtbar gelassen, so sollte der Verlegung von Elektroinstallationen ein besonderes Augenmerk gelten.

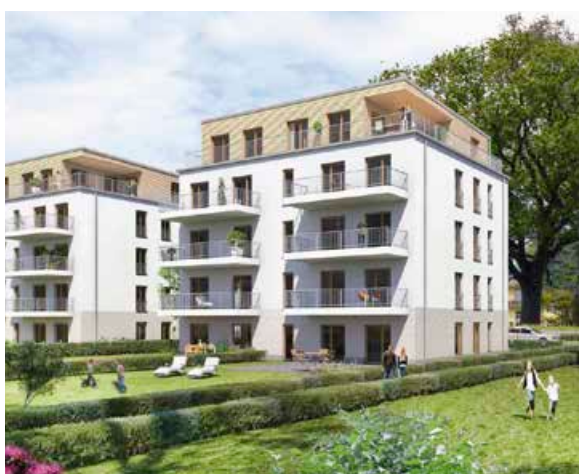
▲ Die mehrgeschossigen Wohngebäude zählen zu den Kategorien GK 4 und GK 5

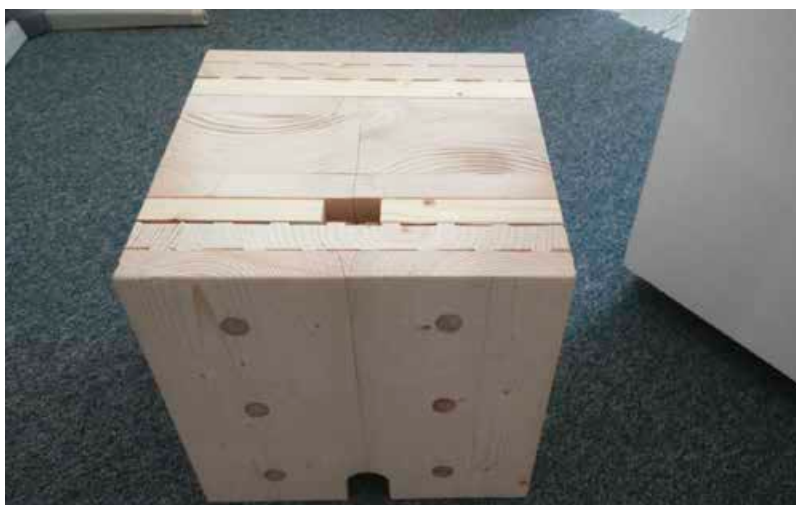
◀ So sieht der Prototyp vor der Kabelinstallation aus

Für die Kabelinstallation erfolgte die theoretische Herleitung, Detailplanung und die Prüfung der praktischen Umsetzung anhand eines Prototypen (siehe Fotos oben). Die einzelnen Phasen sind Bestandteil des Brandschutzkonzeptes und damit geprüft und genehmigt.

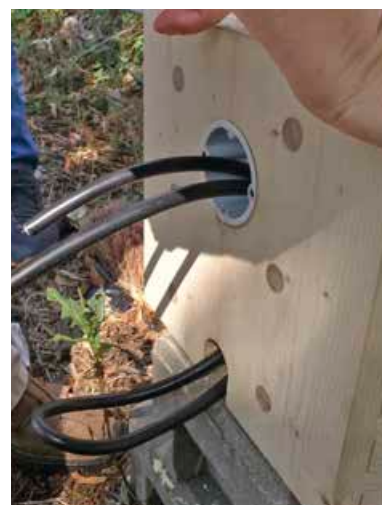
▶ Die Tests am Prototyp waren Bestandteil des Brandschutzkonzeptes
